Mehdi BAIJA

« Fish eye »

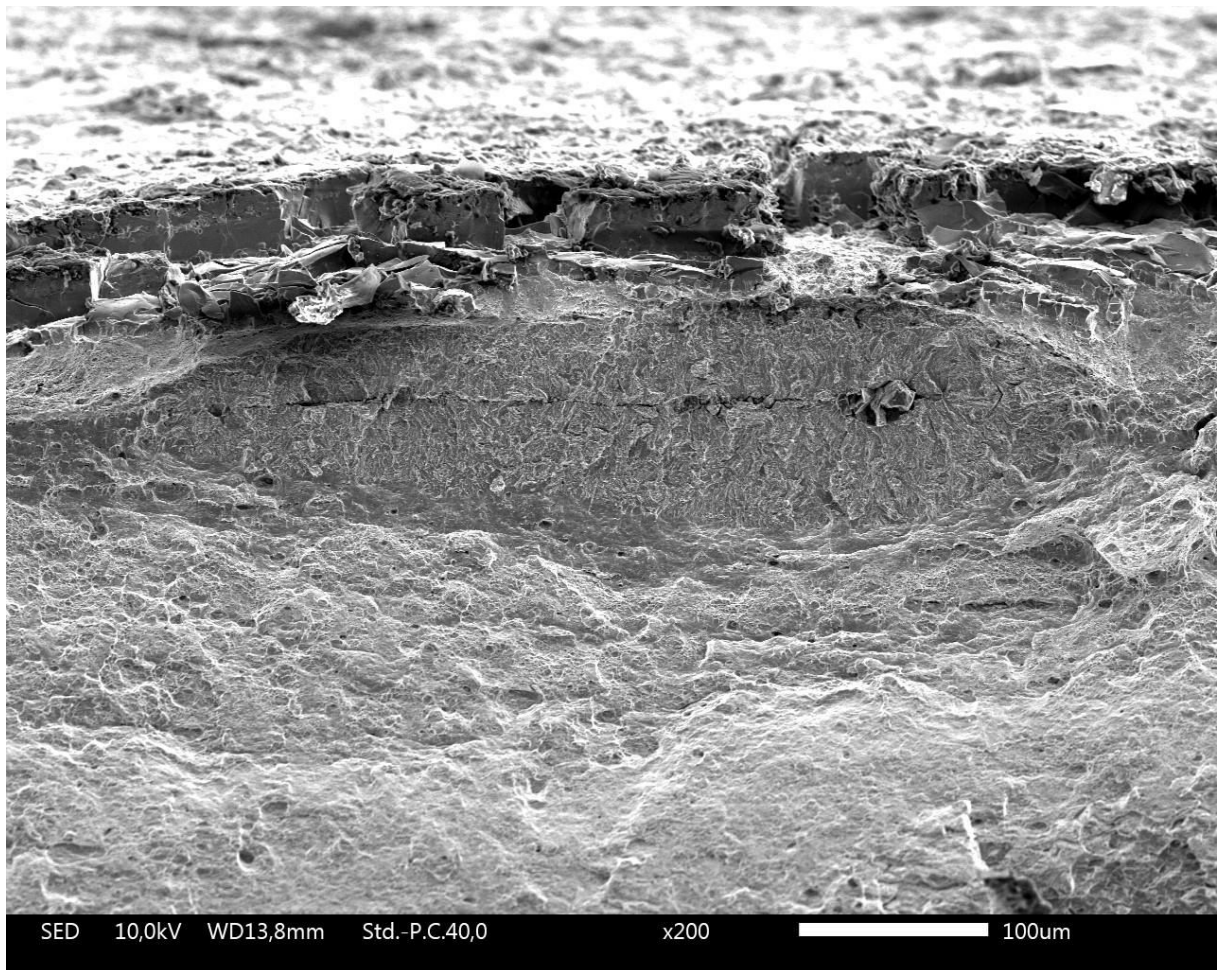
Défaut lié à la fragilisation par l'hydrogène d'un de nos acier, appelé dans la littérature « fish eye ». La fractographie jointe représente la fissure d'une éprouvette de pliage d'un Usibor1500 chargé fortement en hydrogène. Ce défaut se situe entre le revêtement et le substrat.
