L'ŒIL ETAIT DANS LE NOYAU ET REGARDAIT LE SOUDEUR

Régis DOUCET

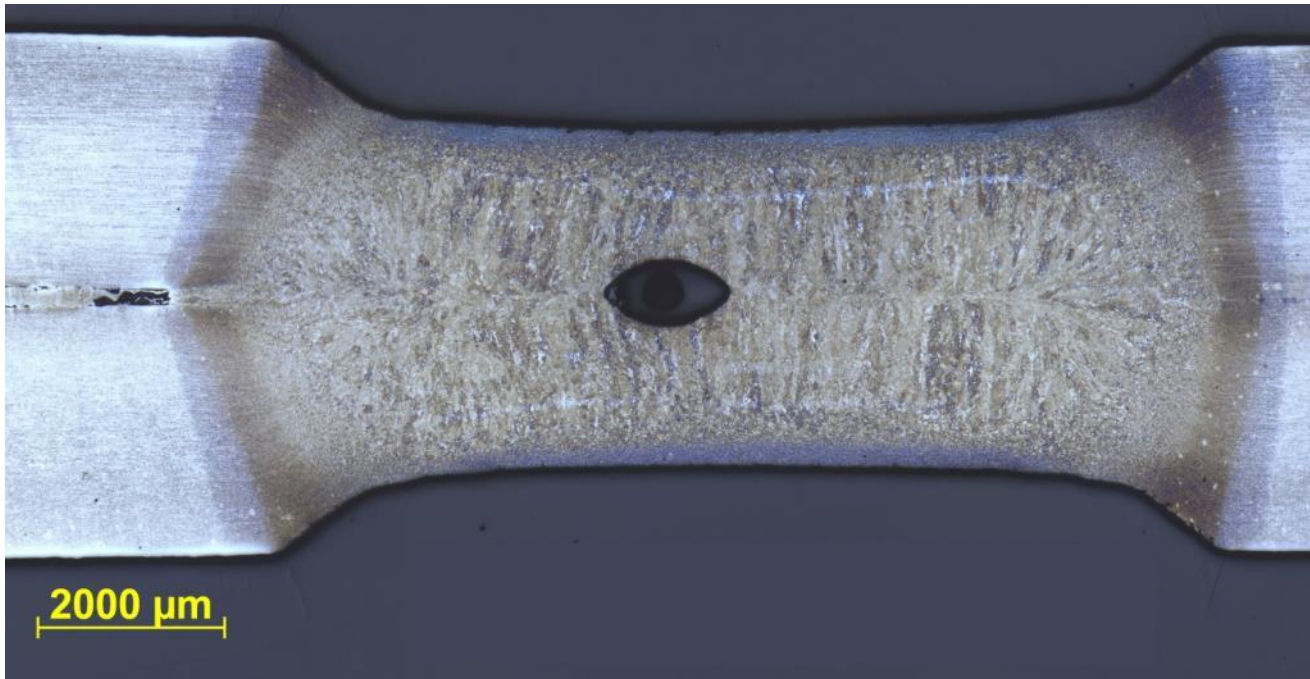
La photo que je présente est celle d'un point soudé d'un acier ferritique bainitique.

Le soudage a été réalisé avec une forte énergie (au-delà de l'intensité d'expulsion).

On voit que dans le noyau (zone fondue), une partie a été expulsée (entre les tôles, à gauche de la photo).

Pour révéler le noyau j'ai attaqué par une solution de Bechet Beaujard à 3%, Puis j'ai regardé au microscope au grossissement x25.

Ce sont des matériaux que l'on n'a pas l'habitude de souder et ceci dans le contexte de pièces pour l'automobile.
